## CASA CIRCONDARIALE DI MESSINA

LAVORI PER L'ELIMINAZIONE DELLE CRITICITA' NEL REPARTO  
CAMEROTTI

### - PROGETTO ESECUTIVO -

Relazione tecnica generale

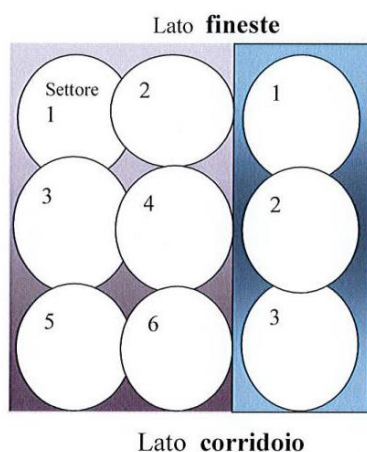
SCHEMA GRAFICO SUDDIVISIONE in SETTORI SINGOLO CAMEROTTO ( stanza +WC ).

I saggi eseguiti con mazzuolo sui singoli settori dei soffitti ai camerotti e dei relativi bagni, hanno mostrato che lo stato di consistenza di tali intonaci sono ammalorati e si presentano distaccati dai loro supporti.

- 48/62 camerotti in “ **imminente grave pericolo di crollo non soggiornabili**” e contraddistinti con un segnale rosso.  
- 9/62 camerotti in “**grave pericolo non soggiornabili**” e contraddistinti con un segnale giallo.  
- 5 / 62 camerotti in “ **soggiornabili**” e contraddistinti con un segnale verde

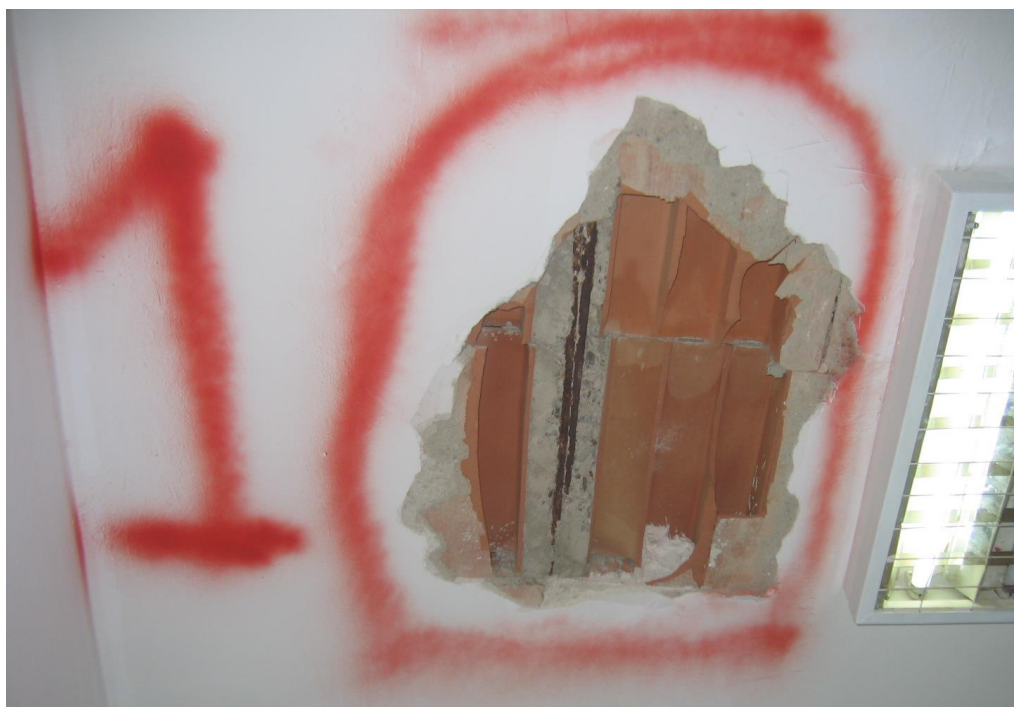
Fig. 14 – saggio condotto sui soffitti del Reparto Camerotti.

I saggi hanno evidenziato la scarsa o scarsissima coesione dell'intonaco al supporto a causa della mancanza dello strato di rinzafo nonché della scarsa qualità dei materiali dell'intonaco. Inoltre, in più saggi, è emerso un avanzato stato di ossidazione delle armature che innescano e amplificano i fenomeni di sfondellamento delle pignatte. L'indagine ha altresì permesso di verificare che il cls di alcuni dei travetti esaminati è stato confezionato con inerti lisci di granulometria non adeguata. Le indagini condotte evidenziano, dunque, che il cattivo stato di conservazione dei solai non è da attribuire ad una singola causa bensì a molteplici fattori tra cui la vetustà della fabbrica, l'esecuzione e la manutenzione degli elementi costruttivi eseguita non a regola d'arte, oltre alla cattiva qualità dei materiali utilizzati sia in fase di realizzazione che di manutenzione.

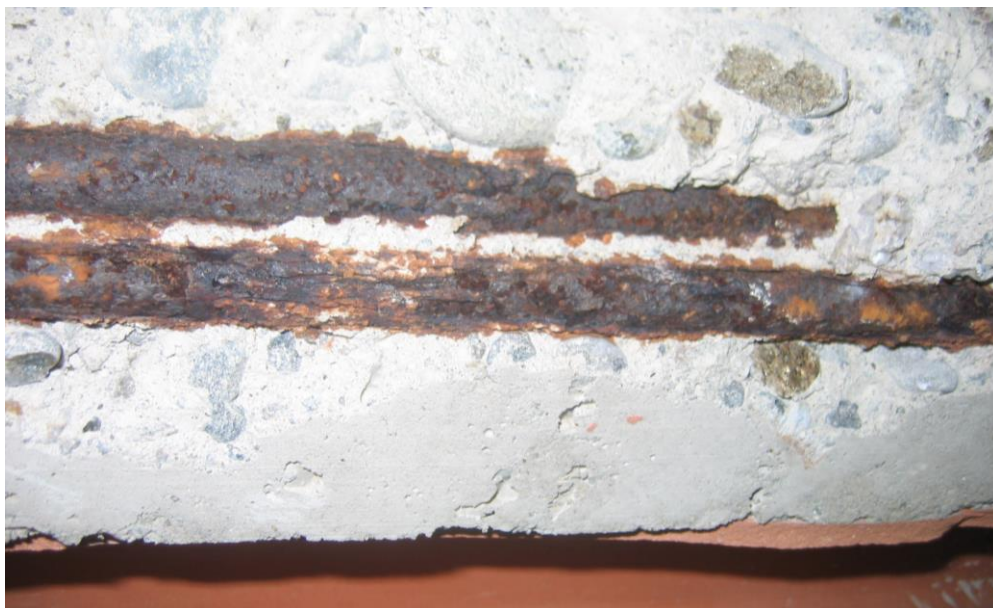
Fig. 15 – Vista di un tratto di armatura dei travetti dei soffitti del Reparto.

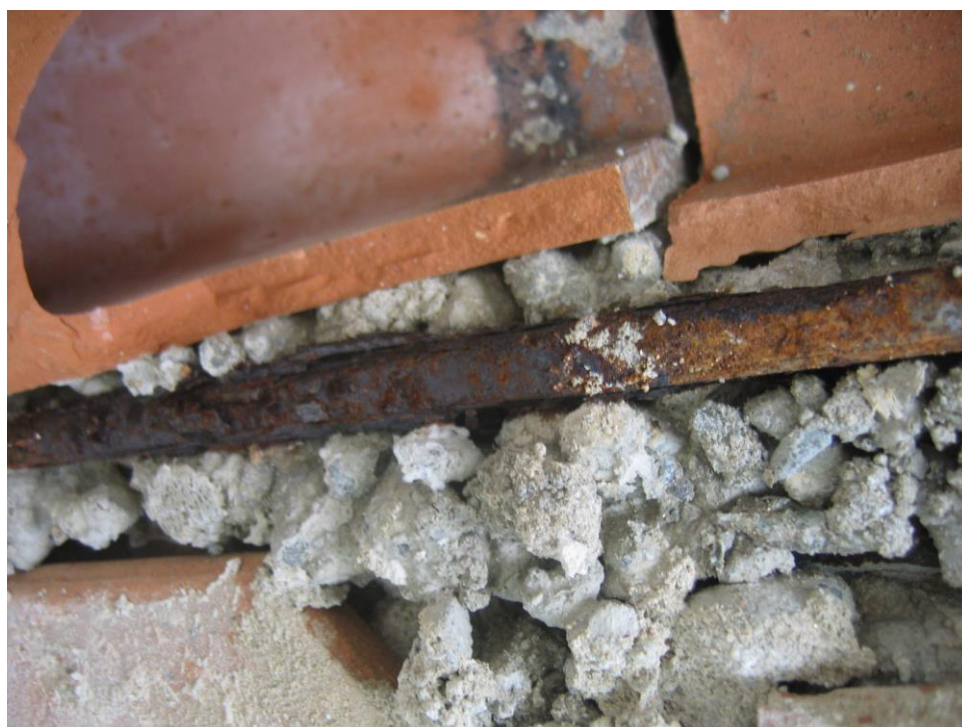
Fig. 16 – Particolare di un travetto in cui è possibile rilevare la segregazione degli inerti e l'ossidazione dell'armatura metallica.

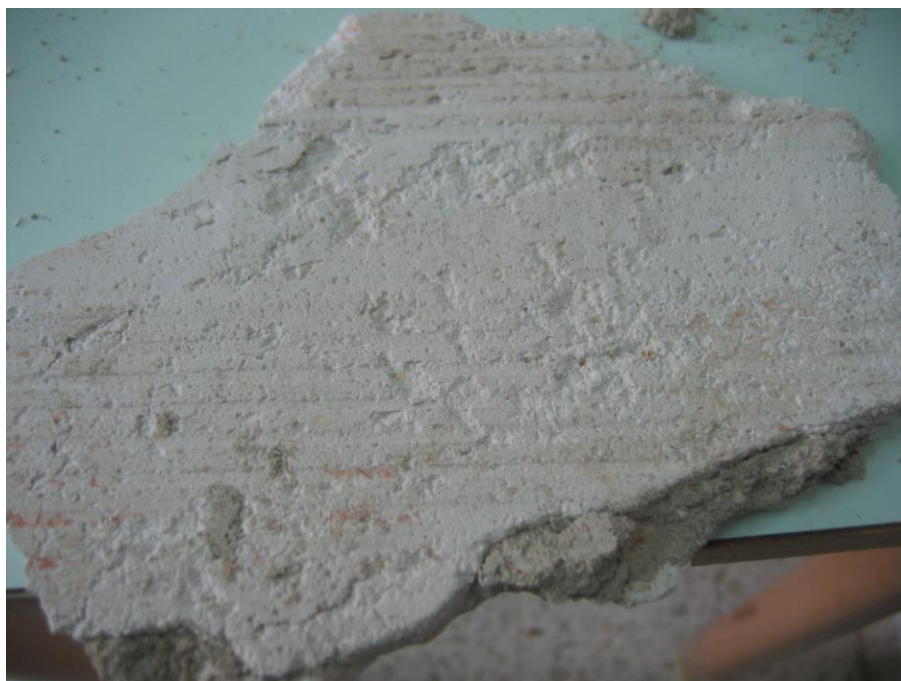
Fig. 17 – Particolare intonaco distaccato dal soffitto privo di rinzafo.

- Demolizione degli intonaci di tutti i soffitti dei solai;
- Ripristino delle superfici in c.a. ammalorate dei soffitti;
- Posa in opera su tutta la superficie dei soffitti di sistema antisfondellamento costituito da rete in fibra di vetro fissata al soffitto con tasselli e successivo ricoprimento con due mani di malta monocomponente fibrorinforzata;

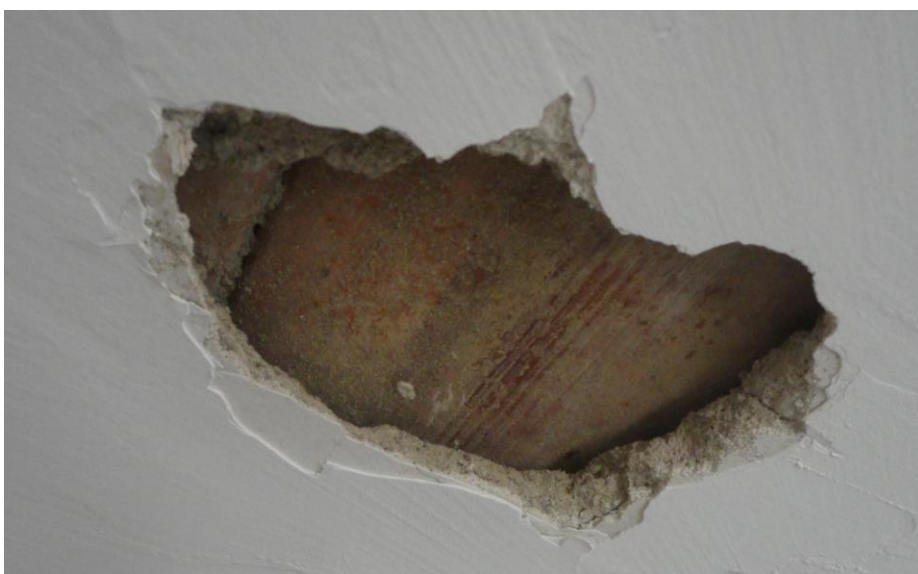
Fig. 18 – Particolare di intonaco distacco staccato dal supporto privo di rinzafo.

L'esecuzione di ripristini posticci con materiali quali il gesso è visibile in molti dei saggi eseguiti, saggi che hanno evidenziato il distacco e/o la scarsissima adesione dell'intonaco alla superficie della pignatta. Queste ultime tolte l'intonaco presentano una superficie priva dello strato di rinzafo che avrebbe garantito una adeguata coesione dell'intonaco al supporto, coesione che probabilmente risulta scarsa anche a causa della insufficiente presenza o cattiva qualità del legante dell'intonaco. Tali evidenze, sebbene non supportate da indagini di laboratorio, hanno fatto propendere verso un intervento in grado di assicurare nel tempo condizioni di durabilità e sicurezza adeguate. Pertanto l'intervento di ripristino descritto nel proseguo della relazione è stato previsto per l'intera superficie dei solai.

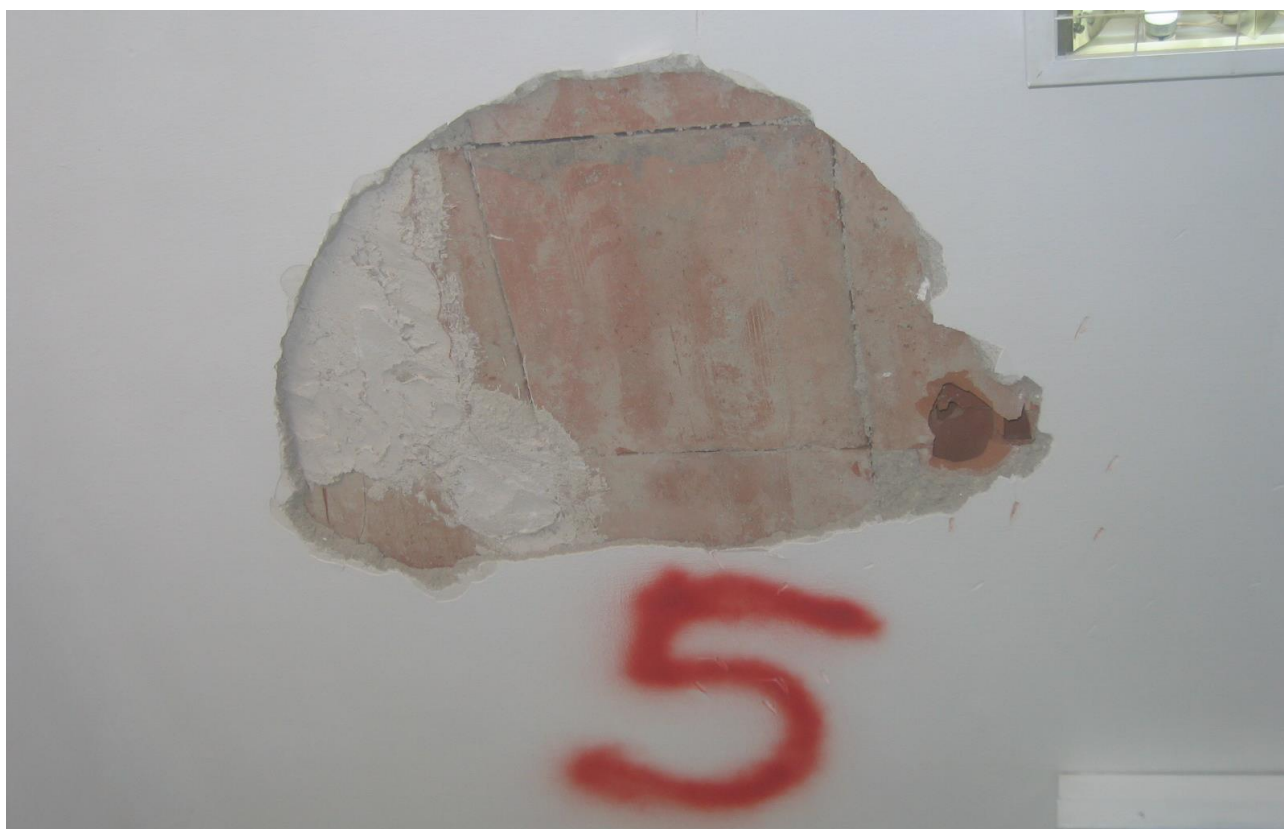
Fig. 19 – Particolare saggio n. 5

Nel caso specifico, si può affermare che a determinare il distacco degli intonaci e lo sfondellamento delle pignatte abbiano contribuito molte delle cause sopra elencate.

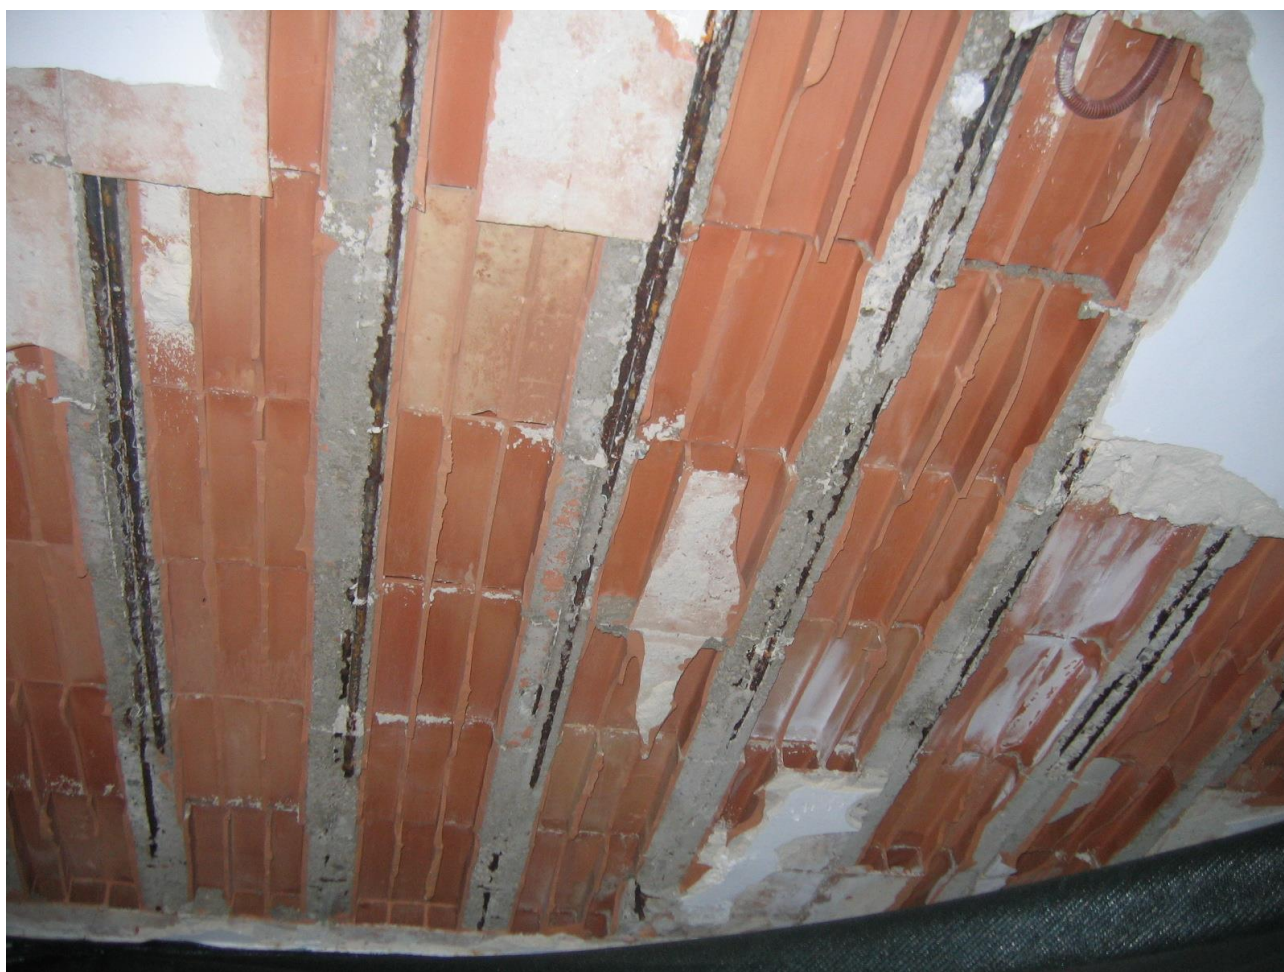
Fig. 20 – Particolare saggio n. 7 soffitto solaio di collegamento ballatoi - P1.
